MINISTÉRIO DO MEIO AMBIENTE  
INSTITUTO CHICO MENDES DE CONSERVAÇÃO DA BIODIVERSIDADE -  
ICMBIO

NOTA TÉCNICA nº *23*A/2015/CEPTA/DIBIO/ICMBIO

ASSUNTO: Consequências parciais na biodiversidade aquática da bacia do Rio Doce, provocadas pelo rompimento das barragens de rejeitos de mineração da SAMARCO MINERADORA S.A. no município de Mariana, MG.

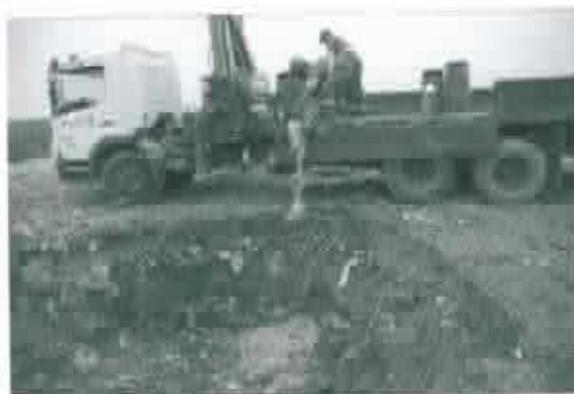
Foto 01. Carcaças de peixes levadas ao aterro sanitário.

Ao longo de todo o trecho entre Aimorés e Regência foram observados peixes mortos. As carcaças estão sendo recolhidas pela empresa Bioma, contratada pela Somarco. Até o momento foram contabilizados 7.410 peixes (fotos 1 e 2) de 21 espécies, sendo que a maior quantidade foi observada no lago da Usina de Mascarenhas (3 a 5). As espécies predominantes são *Prochilodus* sp (curimbatás), *Pimelodus* sp (mandis) e *Cichla* (tucunaré). Em menor quantidade foram encontrados *Salminus brasiliensis* (dourado), *Hoplias* sp (traíra), *Tilapia rendalli* (tilápia), *Oreochromis niloticus*, *Hypostomus* sp (cascudo), *Pygocentrus nattereri* (piranha), *Acestrorhynchus* sp (peixe cachorro), *Metymnis* sp (pacu CD) e *Astyanax* sp (lambari). Além disso, foi informado pela empresa que muitos peixes de pequeno porte foram retirados da água em estado avançado de decomposição não sendo possível identificá-los. O predomínio de biomassa de espécies exóticas e alóctones reflete a composição da ictiofauna do rio Doce e não que as espécies nativas não tenha sido afetadas. Espécies como o curimbatá, mandí, tucunaré, tilápia, carpa e dourado apesar de serem introduzidas na bacia do rio Doce, possuem importância na geração de renda ligada à pesca de subsistência e a pesca amadora.

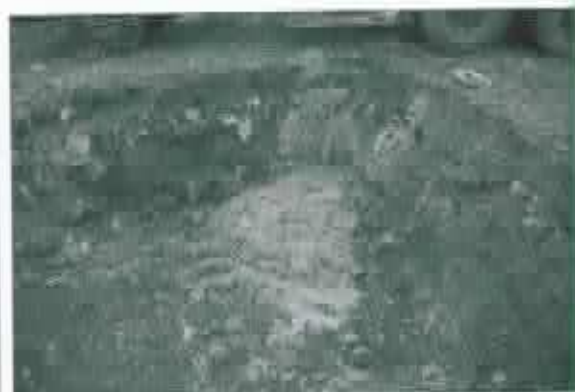
Foto 02. Carcaças de peixes levadas ao aterro sanitário.

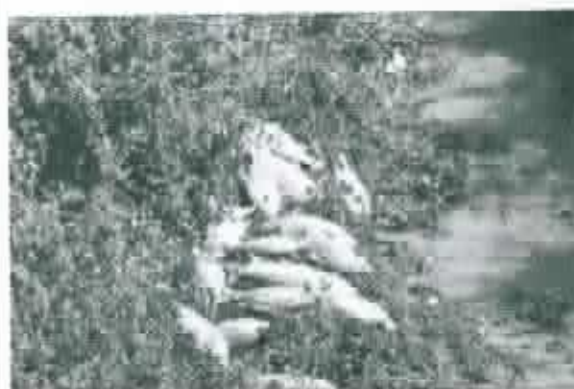
Foto 3. *Prochilodus* sp. Mortandade a montante da barragem de Mascarenhas.

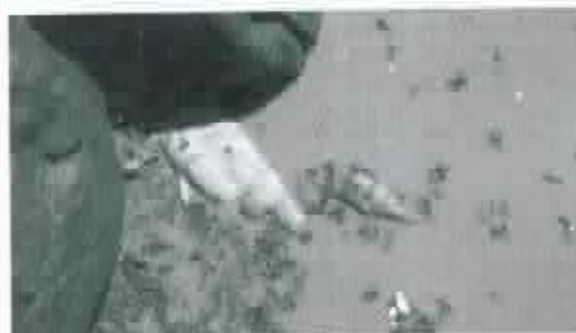
Foto 5. *Prochilodus* sp e *Cichlas* sp Mortandade a jusante da barragem de Mascarenhas.

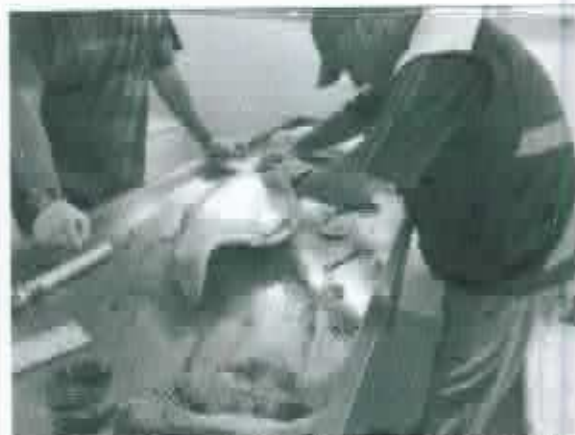
O dano provocado pela lama no ecossistema pode ser ainda maior considerando que os peixes e crustáceos encontram-se no período de reprodução, como foi constatado nas necropsias realizadas em espécimes coletados moribundos no rio Doce (fotos 6 e 7). Nos espécimes

Foto 6. Necropsia de *Prochilodus* sp no laboratório da Rebio Comboios.

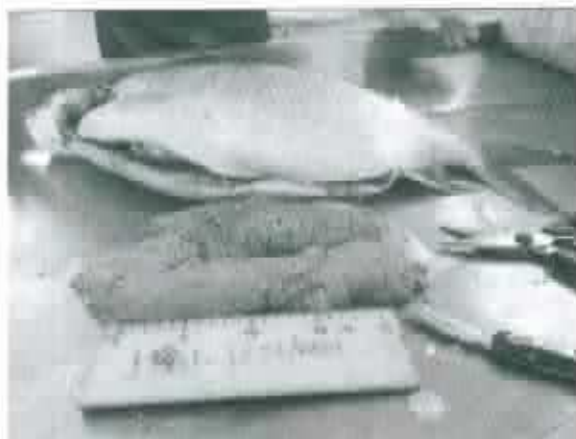
analisados de *Prochilodus* sp., por exemplo, todos estavam prontos para a desova, sendo que os ovários representavam cerca de 10% de peso dos animais. As fêmeas tinham em média 800g de ovas, o que corresponde a 640.000 ovócitos. Considerando que a taxa de sobrevivência é de 0,003%, cada fêmea morta poderia ter produzido por desova 19 indivíduos aptos para se reproduzir após três anos. Fêmeas de camarões de água doce também foram observadas ovadas (foto 8).

Foto 7. Estádio de desenvolvimento gonadal  
*Prochilodus* sp.

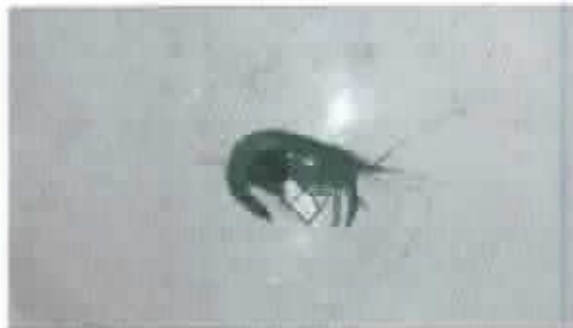
Foto 8. Fêmea de camarão de água doce ovada.
